ПАСПОРТ
доступности объекта социальной инфраструктуры
и предоставляемых на нем услуг

1. Общие сведения об объекте
 - 1.1. Вид (наименование) объекта: Муниципальное бюджетное учреждение «Музейно-выставочный комплекс».
 - 1.2. Полный адрес объекта: 624203 Свердловская область, город Лесной, улица Ленина, дом 54.

АКТ обследования объекта культуры

МБУ «МВК», ул.Ленина, д.54

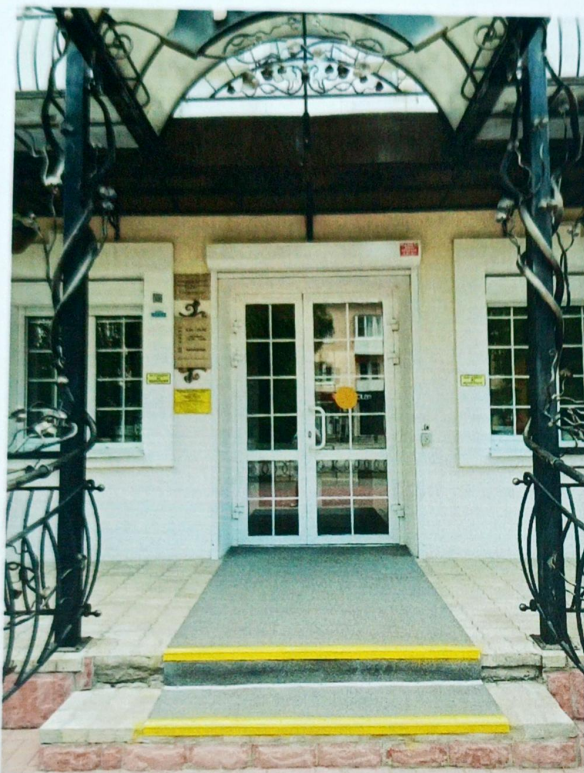
Фото 1 Лестница (наружная)

Комментарий к заключению: необходима установка визуальной информации и тактильных обозначений на пути следования по территории

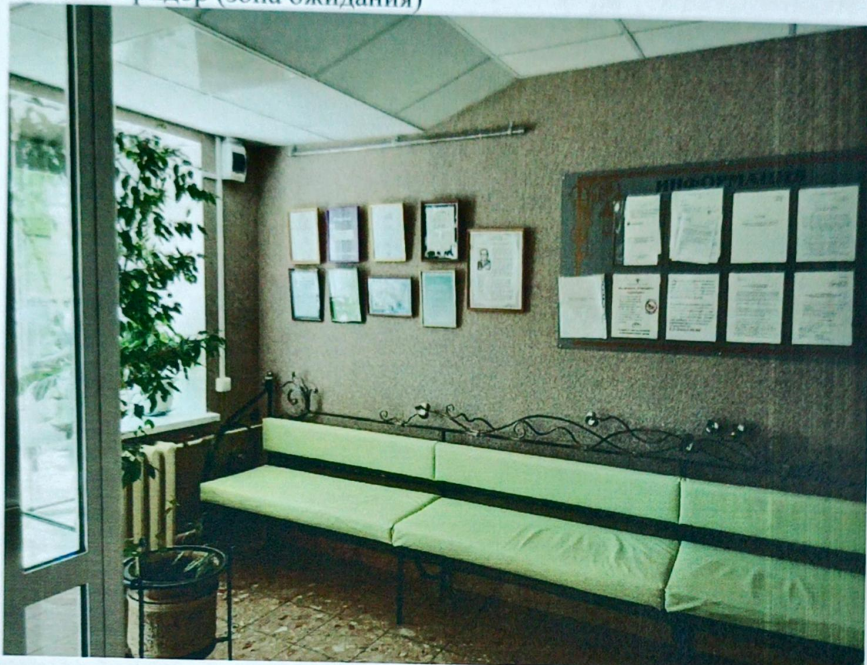
Фото5 Коридор (зона ожидания)

Комментарий к заключению: необходимо тактильное мощение внутри помещения, обслуживание категорий инвалидов К, О производится на первом этаже здания

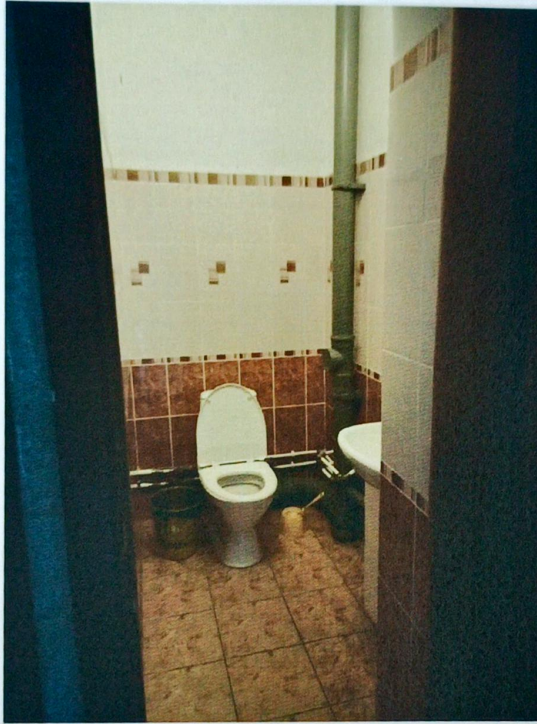
Фото 9 Туалетная комната

Комментарий к заключению: необходимо оборудовать туалетную комнату в соответствии с требованиями – установка кнопки-вызова, поручней, крючков и т.д.

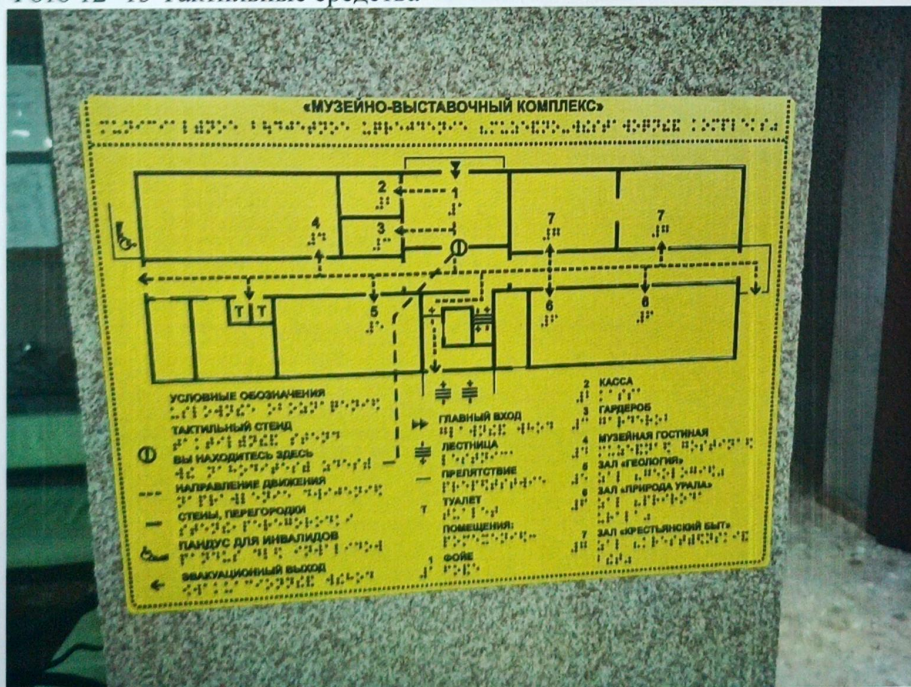
Фото 12 -13 Тактильные средства

Комментарий к заключению: необходима установка рельефного покрытия пола
